Notification de sécurité produit

Les électrodes M5071A (adulte) et M5072A (nourrisson/enfant) à utiliser avec les défibrillateurs automatisés externes (DAE) HS1 Grand Public peuvent présenter un décollement du gel et une réduction de la surface du gel.

Mars, 2022

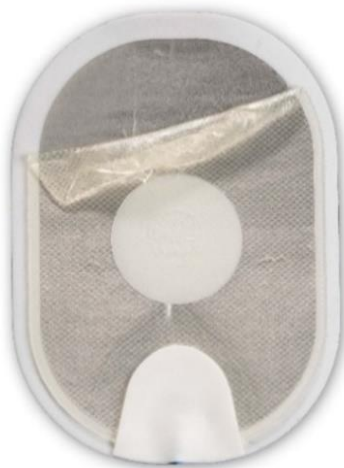
Lorsqu'une électrode dont le gel se décolle ou se replie est placée sur la peau nue du patient, le DAE HS1 Grand Public peut fournir un traitement moins efficace ou inefficace en raison de la surface de contact réduite avec la peau. Voir l'illustration de la Figure 1.

Figure 1 : gel décollé qui s'est replié sur lui-même lors du retrait de la feuille de protection.

Action :
Appliquez les électrodes sur le patient.
N'hésitez pas.

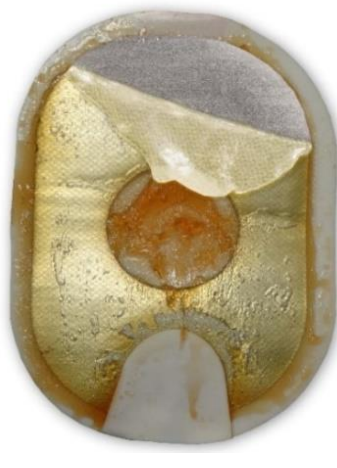
Le gel décollé ou plié peut également présenter un aspect décoloré et/ou fondu. Bien que le gel puisse également présenter un aspect décoloré et/ou fondu, cela n'a aucun impact sur l'administration du traitement. Cependant, cet aspect peut retarder le traitement si l'utilisateur hésite à appliquer

l'électrode en raison de son apparence, et le défibrillateur automatisé externe peut délivrer un traitement moins efficace ou inefficace en raison de la surface de contact réduite avec la peau. Voir l'illustration de la Figure 2.

Figure 2 : le gel décollé et replié peut également sembler décoloré et/ou fondu.

Action :
Appliquez les électrodes sur le patient.
N'hésitez pas.

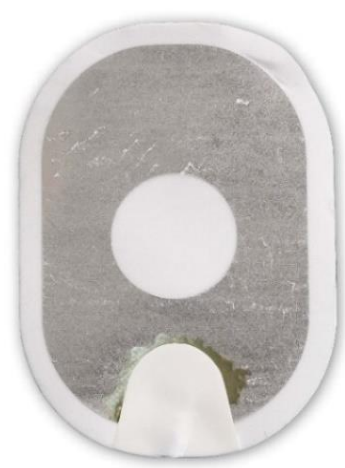
Il est également possible que le gel se décolle presque complètement du support en mousse/étain lors du retrait de la feuille de protection (voir Figure 3.) Si la surface de contact du gel avec la peau est petite, un arc électrique peut se produire lorsqu'un choc est délivré, ce qui peut provoquer des brûlures sur la peau du patient. Il est aussi possible que le DAE ne puisse pas délivrer de choc à travers les électrodes. Un retard de traitement se produit lorsque l'utilisateur installe une cartouche d'électrodes de rechange (si disponible) ou effectue une RCP (réanimation cardiopulmonaire) ou un massage cardiaque en attendant l'arrivée du personnel des services médicaux d'urgence. À titre de comparaison, la Figure 4 montre une électrode normale. Quel que soit l'état de l'électrode, suivez les consignes vocales, car le DAE vous guidera tout au long des étapes nécessaires.

Figure 3 : gel presque complètement décollé du support.

Action :
Remplacez la cartouche d'électrodes si une cartouche de rechange est disponible. Si aucune cartouche de rechange n'est disponible, effectuez une RCP ou un massage cardiaque jusqu'à ce que les secours arrivent.

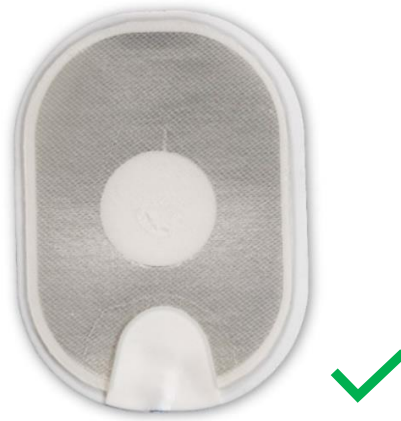
Figure 4 : électrode normale.

Action :

Appliquez les électrodes sur le patient conformément aux instructions d'utilisation/au mode d'emploi.
